# روش های مختلف ترمیم و مقاوم سازی سازه ها

گردآورنده: مجتبی اصغری

تیرماه ۸۶

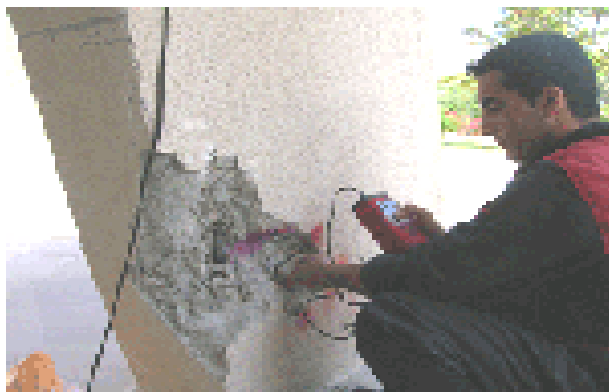
- 1) روش غیر مخرب (چکش اشمیتس و...):  
بر حسب میزان برگشت چکش (میله) مقاومت اعضا تعیین میگردد.  
مشکلات استفاده از چکش اشمیتس:
  - نشان دادن مقاومت کم بهنگام برخورد با ریزدانه
  - نشان دادن مقاومت زیاد بهنگام برخورد با درشت دانه
  - نشان دادن مقاومت میلگرد هنگام برخورد به میلگرد در اثر کم بودن پوشش بتن
- 2) روش ارسال امواج (آلتراسونیک)  
مقاومت بتن بر حسب سرعت عبور امواج تعیین میگردد.

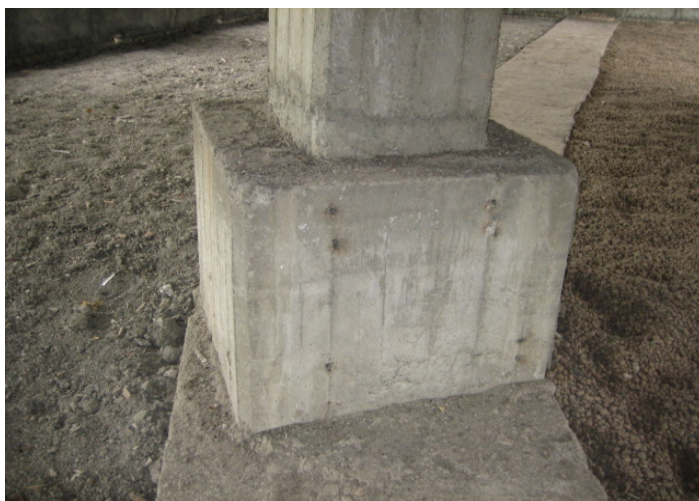
در چال زنی سعی شود از سیستم پدستال استفاده شود و باید توجه داشت که اگر ارتفاع ستون کم باشد امکان اجرای پدستال نخواهد بود.

در سیستم پدستال بدلیل وارد کردن میلگرد بصورت خم در پی در نتیجه فاصله میلگرد های انتهایی تا مرکز ستون زیاد خواهد بود و مطابق رابطه زیر ظرفیت ستون برای تحمل خمش در پای ستون افزایش خواهد یافت :

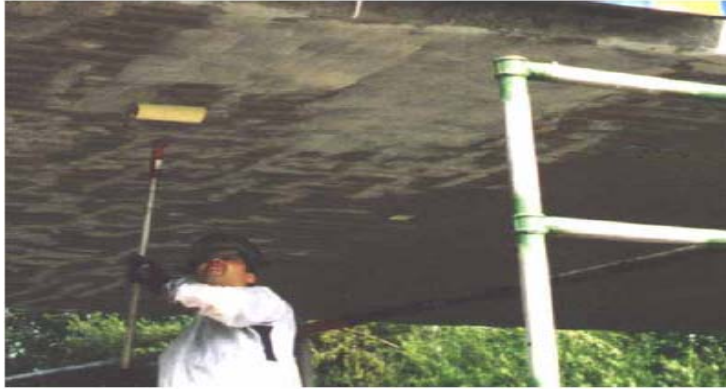
1) سطح المان را برای چسباندن کامپوزیت آماده میکنند. این مرحله شامل :

- تخریب قسمتهای آسیب دیده از حمله شیمیایی ( میلگرد و بتن )
- ایجاد لایه جدید جایگزین لایه تخریب شده
- پرکردن خلل و فرج سطحی المان به وسیله بتونه
- تسطیح سطح المان
- آغشته کردن سطح المان به پرایمر Primer

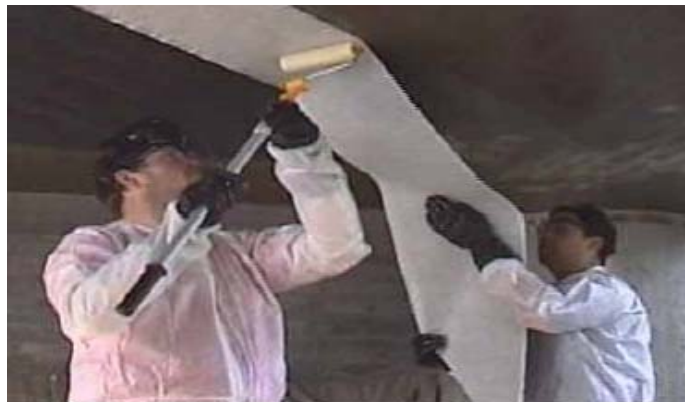
### **- روش نصب لایه لایه :**

بعد از مرحله آماده سازی و تسطیح ناهمواریهای موجود توسط بتونه (بتونه یک رزین دارای ویسکوزیته بالا است ) ، لایه ملات پلیمری توسط غلتک روی سطح المان قرار می گیرد . سپس لایه کامپوزیت را به ملات پلیمری می چسبانند

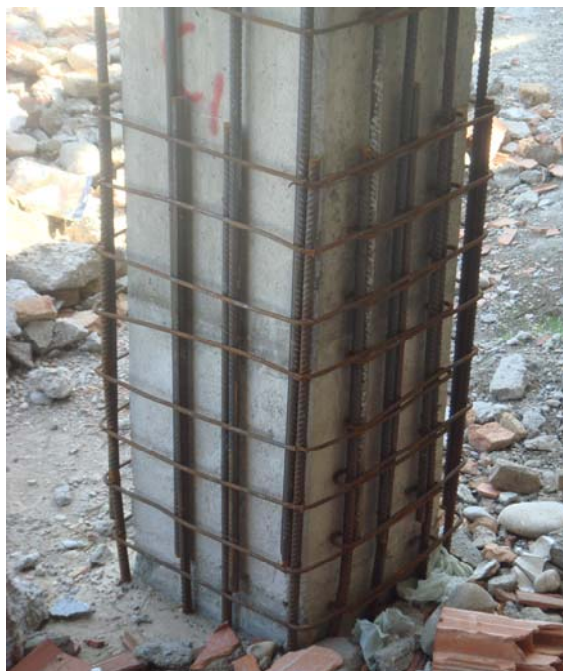
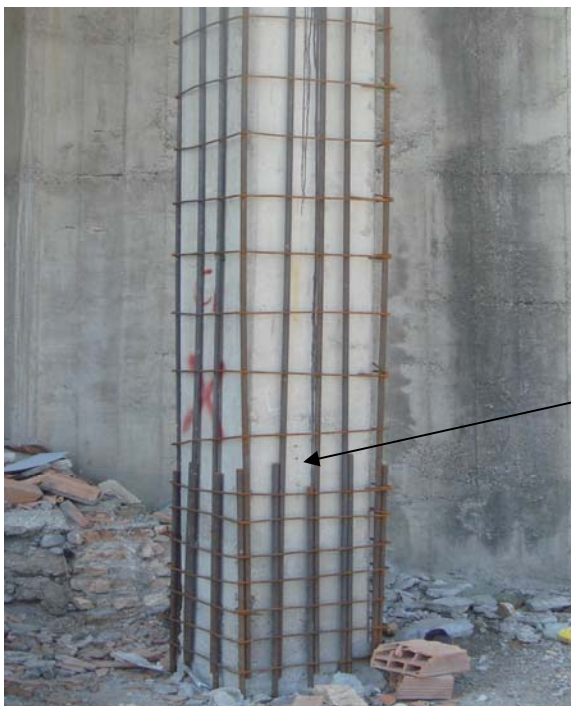
افزایش مقطع ستون بتنی با افزودن  
میلگرد های طولی به شکل زیر و  
سپس شاتکریت ستون

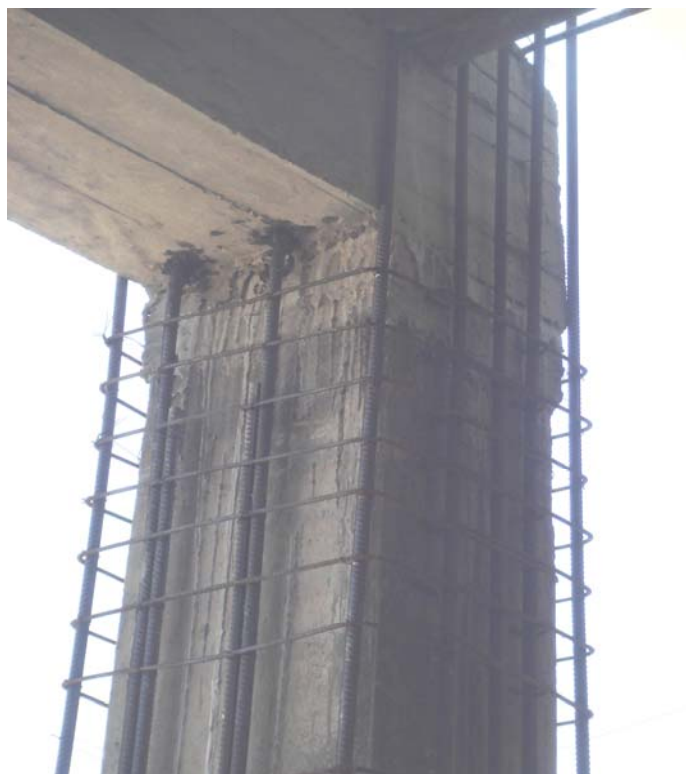
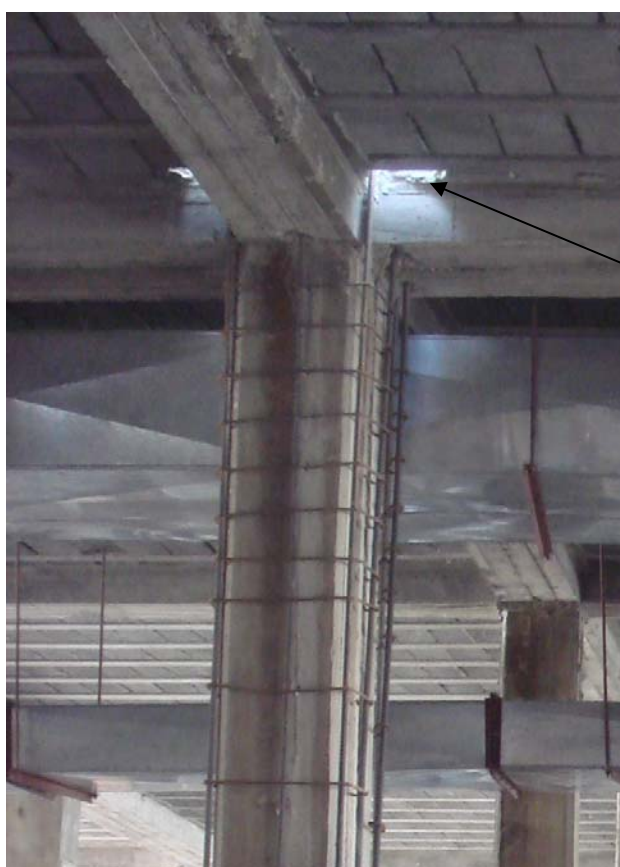
محل قطع میلگرد ها دقت شود

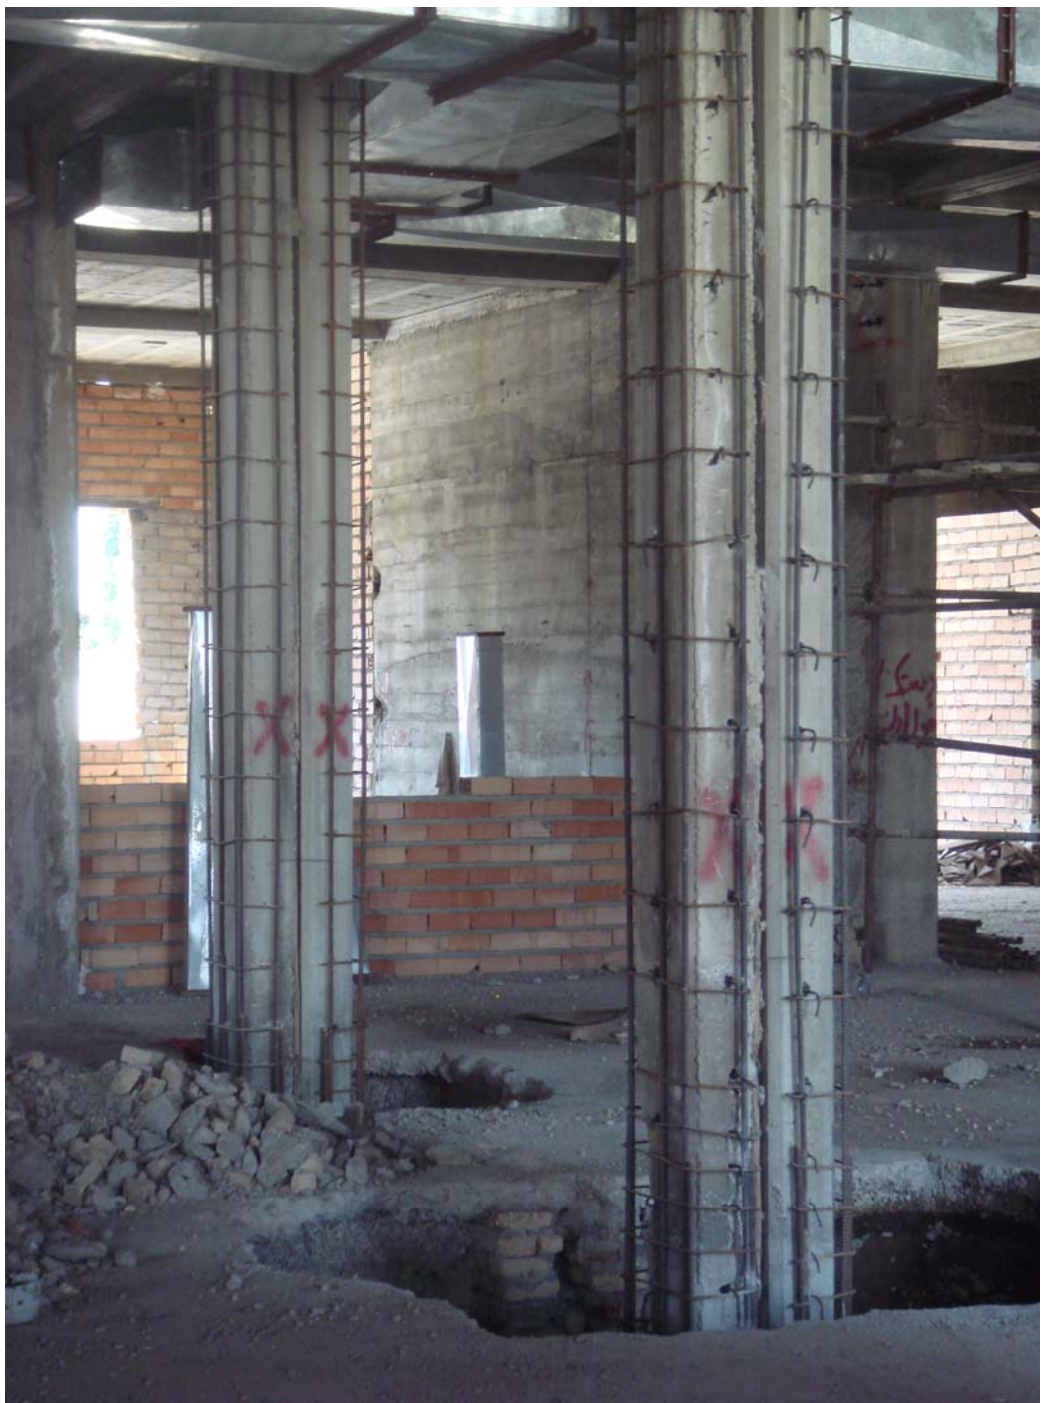
مطابق توضیحاتی که گفته شد بوسیله پانچ سقف در محل های دیده شده میلگرد هلی طولی با خم از آن عبور داده میشوند و بخش انتهایی ستون جدید از طریق همین پانچ ها بتن ریزی میشود.

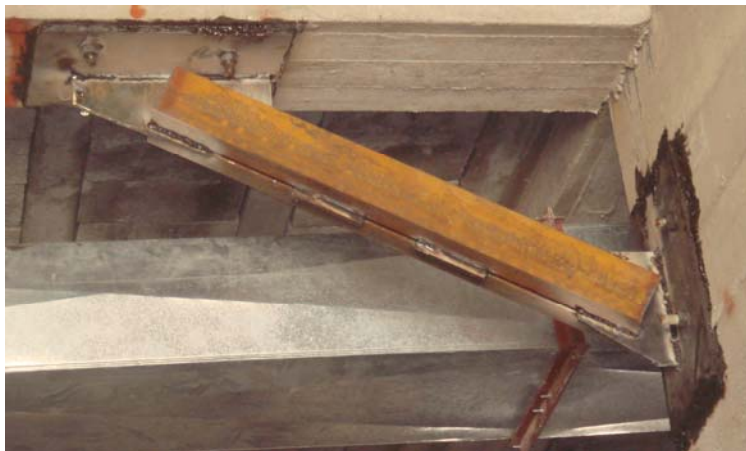
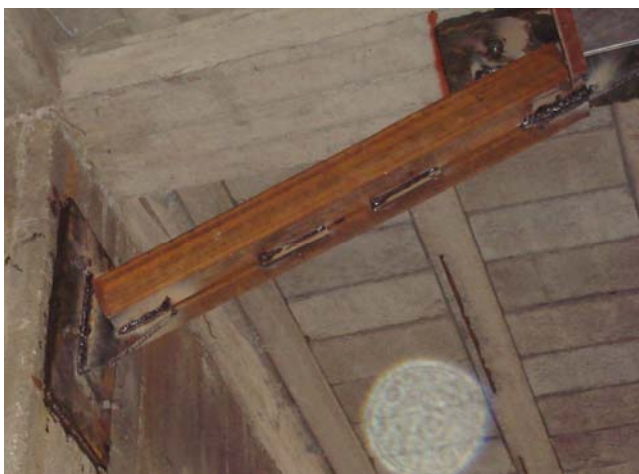
## اتصال دستک در زیر تیر و ستون طبقه برای افزایش مقاومت خمشی نزدیک تکیه گاه در تیر

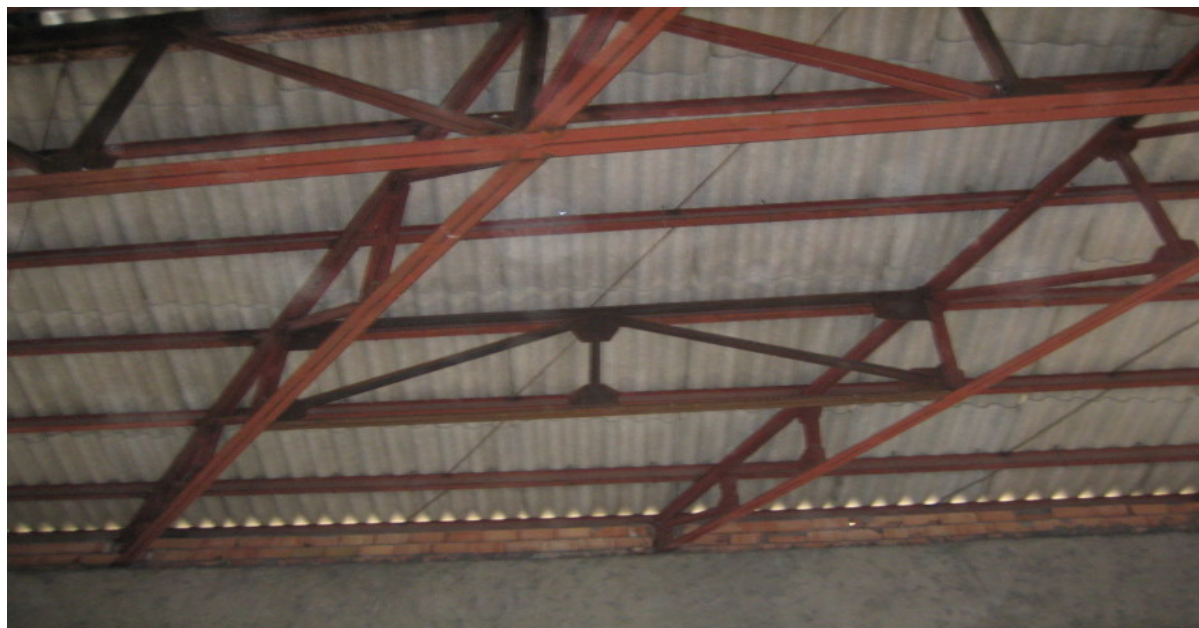
■ شایان ذکر است برای جلوگیری از کمانش عرضی خرپا به عنوان یک جسم پیوسته باید مهارهائی مطابق شکل داشته باشد تا دچار تغییر شکل نشده و اعضای آن از هم دور و نزدیک نشوند که به این مهارها دیافراگم یا مهارهای عرضی گفته میشود .

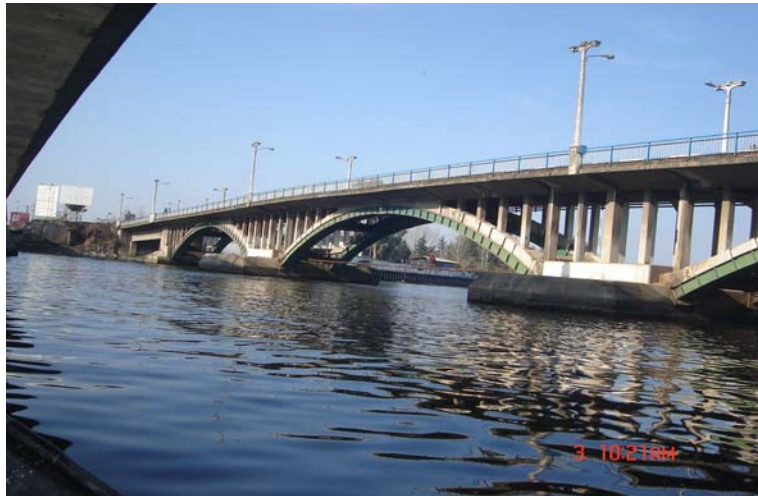
## بررسی علل خرابی و نحوه ترمیم پل قدیمی غازیان انزلی

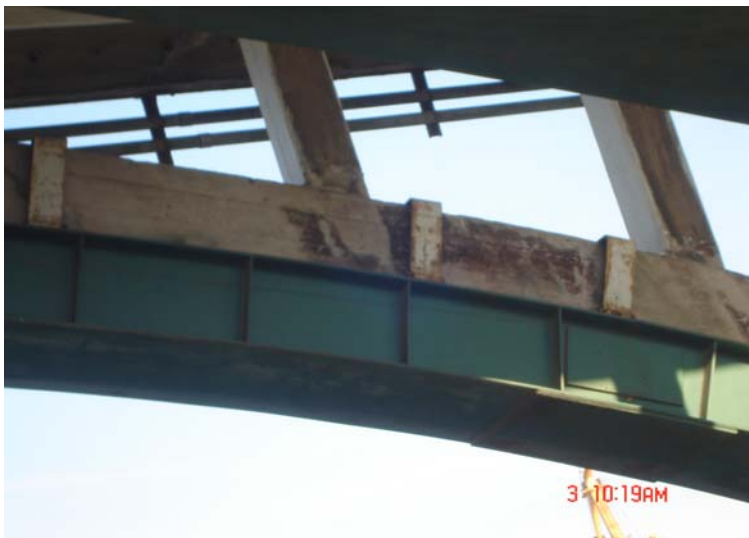
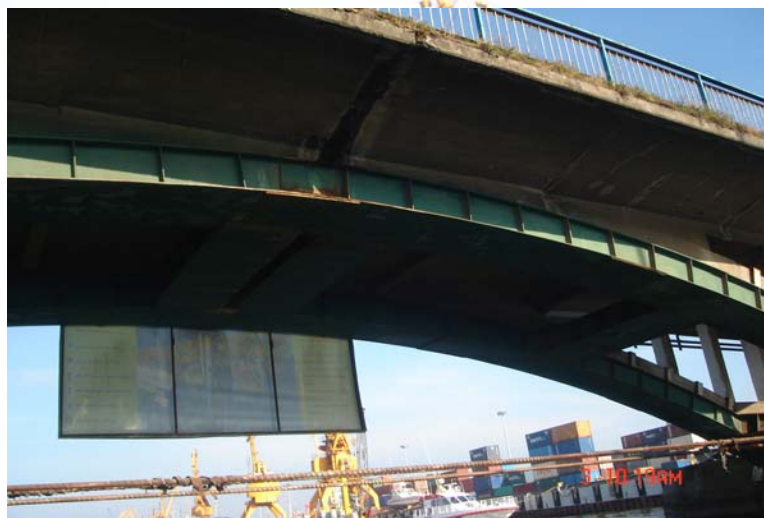
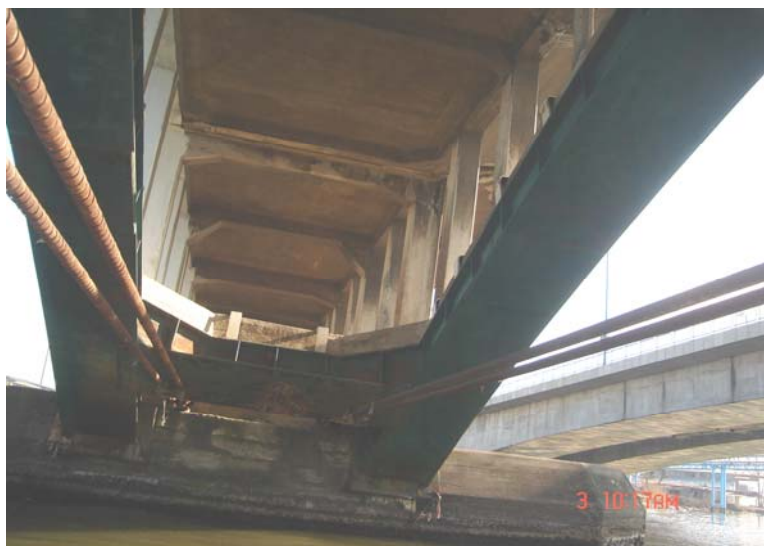
به علت بارگذاری سنگین و خارج از توان قوس های بتنی و فاصله گرفتن انتهای قوس ها ستون های متصل کننده قوس به عرشه دچار برش شده اند و باعث ایجاد ترکهایی درمحل گره شده، که همین امر از ظرفیت باربری پل کاسته است.

اتصال ستون به تیر قوسی و ستون ترمیم شده در محل اتصال و اتصال تیر ورق به تیر برای ترمیم این خرابی از یک قوس فلزی ساخته شده از تیر ورق و نیز از یک کابل پیش تنیده استفاده کرده اند.

برای مقابله با نیروی افقی تیر قوسی از کابل های مهاری استفاده گردیده است.

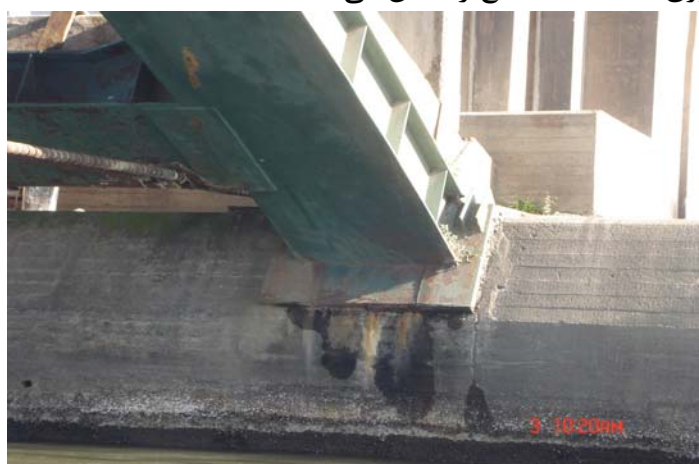
تصویر زیر اتصال تیر ورق به کلاhek شمع را نشان می دهد

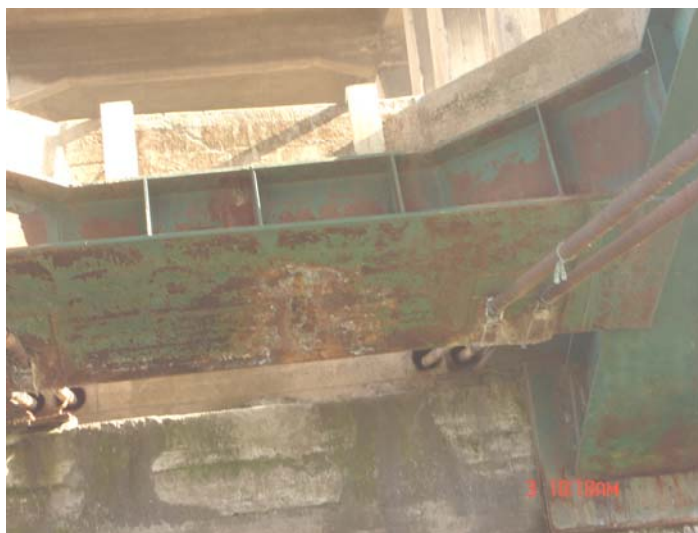
تصویر زیر نحوه عبور کابل را از پایه نشان می دهد.

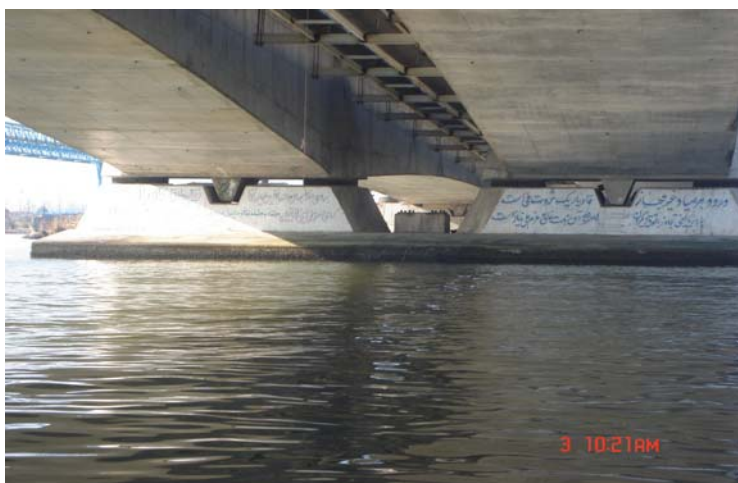
در اثر اعمال بارهای دینامیکی تغییر مکان حاصله همراه با سرعت و شتاب خواهد بود. جهت مقابله با شتاب وارده نیرویی به عنوان نیروی لختی در اثر جرم آن و جهت مقابله با سرعت نیرویی به نام نیروی میرایی در اثر اصطکاک بین ذرات و لقی اتصالات و غیره به وجود می آید و باعث تلف شدن مقداری انرژی می شود به این پدیده در اصطلاح میرایی می گویند. با تعبیه میراگر ( دمپر ) هایی اثر تخریب دینامیکی و انتقال جانبی سازه را به حداقل رسانده اند.

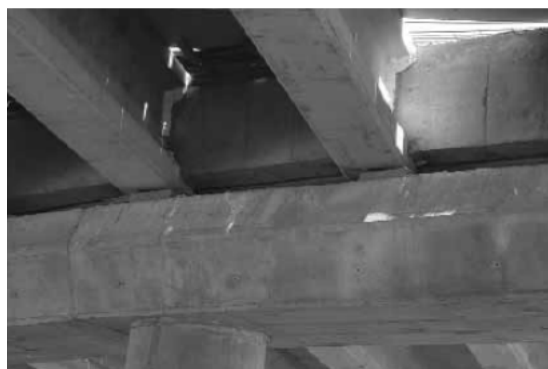
جانمایی نادرست تکیه گاه نتوپرن در پایه ها

مطابق ضوابط آیین نامه ها، محور نتوپرن های چهارضلعی به دلیل جلوگیری از اعمال فشار غیر یکنواخت خارج از محور باید بر محور تیر منطبق بوده و اضلاع آن به موازات اضلاع تیر باشند، متأسفانه در شکل بالا مشاهده می گردد که هر دو مورد فوق در هنگام جانمایی نشیمن ها رعایت نشده و نتوپرن ها با خروج از مرکزیت قابل توجه نصب شده اند، این موضوع منجر به کاهش عمر مفید بهره برداری از نتوپرن و ایجاد تنش های قابل توجه در انتهای تیر می گردد.

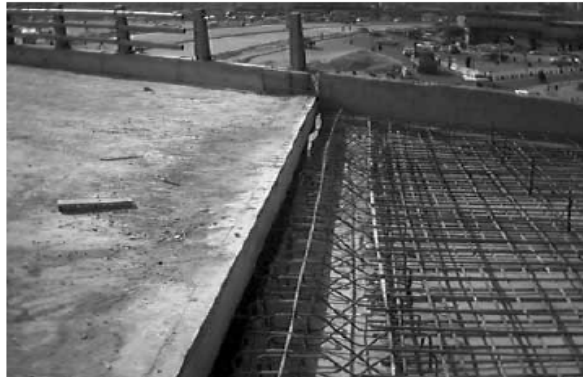
## اجرای نامناسب درزهای انبساط

یکی از مساله سازترین قسمت‌های پل‌ها در زمان بهره‌برداری، درزهای انبساط پل می باشد. هر يك از ما روزانه چندین بار صریح وارد بر اتومبیل خود را در هنگام عبور از همین دررها تجربه می نمایم. در شکل بالا يك نمونه درز انبساط در حال اجرا نشان داده شده است. زمان اجرای درزهای انبساط بطور معمول همزمان با بتن ریزی دال می باشد. در این هنگام با توجه به دقت کم لحاظ شده در اجرای درز انبساط و همچنین عدم وجود آسفالت پوششی، رویه درز و بتن اطراف آن دارای پستی بلندی هایی خواهد شد که در هنگام اجرای آسفالت امکان اصلاح آن ها وجود نخواهد داشت. لذا توصیه می گردد محدوده درز انبساط تا زمان اجرای آسفالت پل، بتن ریزی نشده و در هنگام اجرای آسفالت با تنظیم مناسب درز و آنگاه ریختن بتن مرحله دوم از هم تراز بودن سطح درز و آسفالت اطمینان حاصل گردد. به علاوه از اجرای درزهای فولادی با پروفیل و ورق پوششی به دلیل شکست جوش‌های اتصالی و ایجاد مشکلات فراوان اجتناب شده و به جای آن ها از درزهای لاستیکی مسلح استفاده شود.
